tinsa

SOLICITANTE:	Grupo Palm	N°: 16.162
EJECUTIVO:	Nidia, Farías	
CLIENTE:	Grupo Palm	RUT: 76810857-9
TIPO DE BIEN:	Oficina	USO: Habitación
UBICACIÓN:	Perú Sector Centro-Sur (Población Santa Julia)	N°: 9.046
COMUNA:	La Florida	REGIÓN: XIII Región Metropolitana
N° TASACIÓN:	350.778	FECHA: 09-01-2019

Dirección Perú
N° / Km 9046 **Piso** 1
 Sector Centro-Sur (Población Santa Julia)
Comuna La Florida
Región XIII Región Metropolitana
Rol 2450-31
Tasador Hector Espinoza Mesina

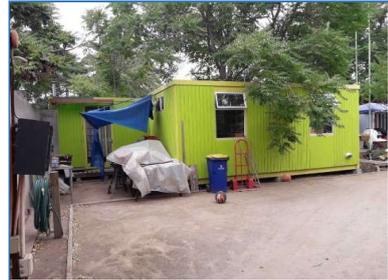
La propiedad corresponde a casa habitación, oficina particular y bodegas. Edificación de un piso modular prefabricado de 126 m2 edificados desmontables sobre poyos de hormigón, distribuidos en 7 módulos similares de 18m2 cada uno y agrupamiento aislado. Estructurados en perfilería metálica y revestimiento interior y exterior de madera. Todos los cuales serán retirados por el propietario al momento de enajenar el predio. Razón por la cual solicitó no considerar éstas en el presente informe. Además existe un recinto de 66 m2 con destino quincho, bodega y baño, estructurado en hormigón armado, mediante módulos prefabricados (similar a Covintec) que no es regularizable por no respetar distanciamiento de muros con vanos a deslinde oriente, el cual es inamovible. La propiedad se encuentra habitada, con un estado de conservación bueno y una obsolescencia baja.

VISTA EXTER MÓDULOS DESMONTABLES

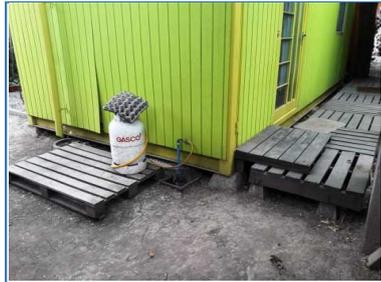
VISTA EXTERIOR ELEMENTOS SOPORTE

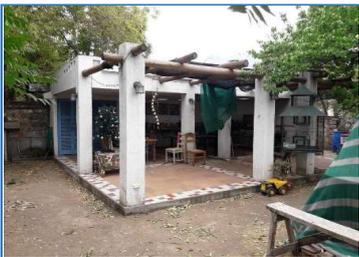
VISTA EXTER. EDIFICACIÓN QUINCHO

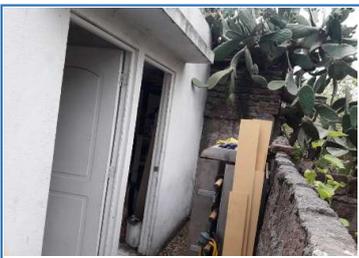
Edificación N° 1		Quincho, Bodega y Baño		Uso : Vivienda			Clasif.: K-3	Año : 2010	Conserv : B	Superficie m2: 66,00						
Diseño Exclusivo	Adosamiento	Pisos					Cond CA	CA – Construcción abierta	Estado Terminada Habitada	Sit. Legal DOM N/R – No Regularizable	Observ./Limitaciones		Medidas			
		1 Piso									Dominio		In situ			
Planificación	Dorm	D° Suite	D° Serv	Comedor	Estar	Est-Com	Baños	B° serv	Cocina	Lav/Log	Bodega	Garaje	Oficina	Local	Galpón	Otro
	-	-	-	1	-	-	1	-	1	-	1	-	-	-	-	-

RAZÓN POR QUE NO ES REGULARIZABLE
